超高張力鋼の正しい修理方法の必要性を理解して頂くために

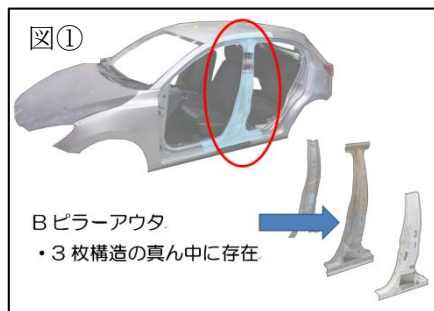
あいおいニッセイ同和自動車研究所では、近年新型車に続々と採用が拡大している超高張力鋼板（降伏応力 980MPa 以上）に対して、正しく修理された物と誤った修理をされた物の強度比較を行い、誤った修理方法の危険性を確認しました。対象部位は側突事故時に乗員保護に重要な役割を果たす B ピラーアウト（下図①参照）とし、2種類の試験片を当社の钣金講座の講師が製作、静的強度試験を行う事により、ピラーの強度（エネルギー吸収量）を比較しました。

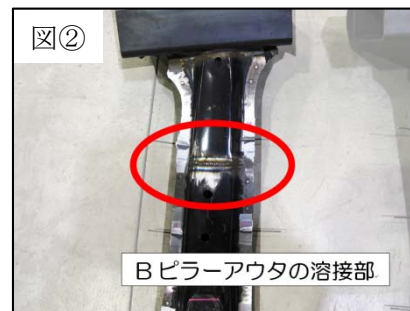
超高張力鋼の B ピラーアウトの正しい修理方法はアッセンブリ交換であり、B ピラーの途中で半裁をして溶接で繋ぐ方法は修理書では指示されていません。しかし、一部の钣金工場は従来通り、半裁をして溶接で繋ぐ方法を行っていると聞くことがあります。今回は両者の強度を比較する為、一方の試験片にのみ溶接で繋ぐ修理を施しました。（下図②参照）

誤った修理方法が自動車の損傷や、さらには乗員保護に対して大きな悪影響を及ぼすことが確認できました。今後、更なる新材料・新技術が増えていく中、外観回復だけではなく、安全などを担保する為の機能回復の重要性が高まっています。事故車修理に対しては、必ず各メーカー発行の修理書に則った作業を行うようにしてください。

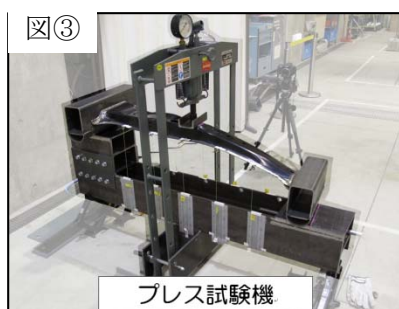
試験は B ピラーの上下を自由端固定した上でプレス機により荷重を負荷し、それぞれのサンプルが 200mm 変形する間に吸収できたエネルギー量を比較しました。（下図③参照）このエネルギー吸収量とは衝突車の運動エネルギーを受け止められているかを示し、値が大きい方が良い結果です。実験結果、正しく修理された物は 2.4kJ 吸収できましたが、誤った修理を施した物は 0.8kJ と約 3 分の 1 しか吸収できずに折れてしまいました。（下図④参照）
