樹脂バンパー補修事例の紹介(その2)

局所的な変形での樹脂バンパーの補修

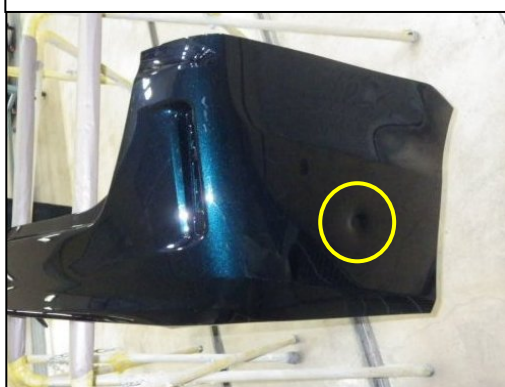
バンパーの局部に集中して応力がかかり変形した補修方法には、パテ盛りでの修正がありますが、パテを使用しないで補修を行いました。

局部変形状態(バンパー表面)

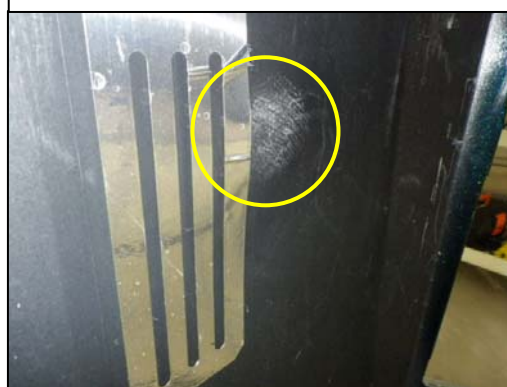
局部変形状態(バンパー裏面)

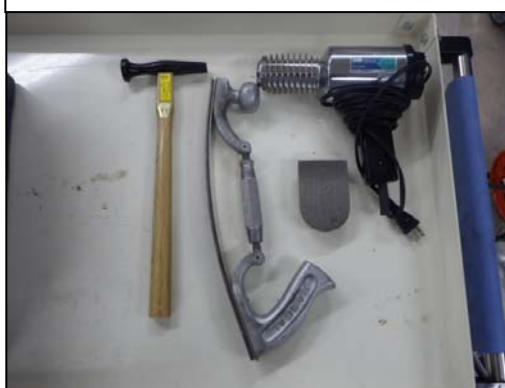
使用工具

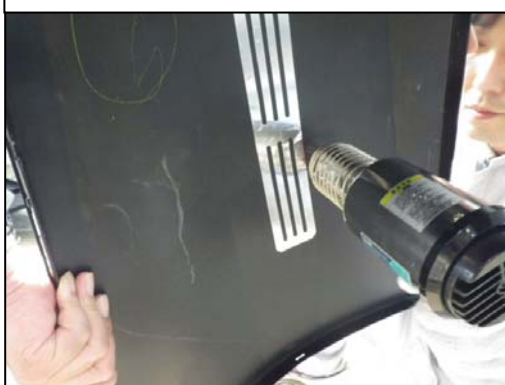
工業用ドライヤーで加熱

局部変形部はバンパー表面から凹んでいる状態です。この部分を凸状態にするため、工業用ドライヤーで加熱を行い、ハンマーの柄などを使用して押し出します。残った凹みはハンマーとドリラーを使用して凸状態に成型します。

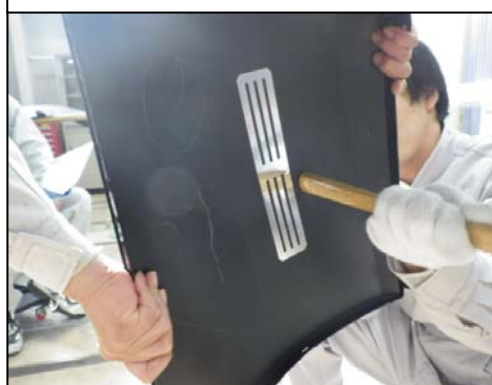
ハンマーの柄などで押し出す

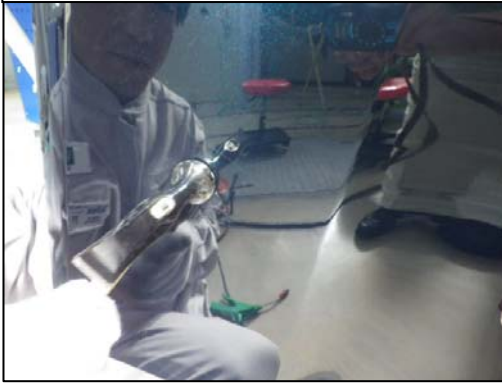
ハンマーとドリリーを使用して成型

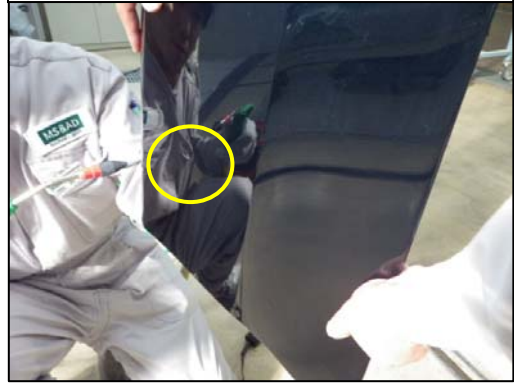
エアブローにて冷却

エアブローで冷却後、凸状態部分をフレキシブルファイルで削り落とします。フレキシブルファイルの研磨痕の目消しを行いフェザーエッジング後、PPプライマー、プラサフ塗布を行います。
今回はプラサフ研磨にて作業終了していますが、その後上塗りを行い完成となります。

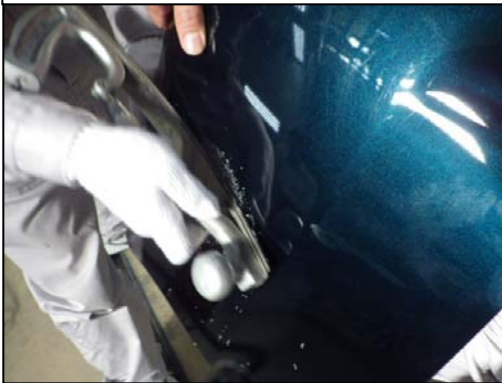
フレキシブルファイルにて削り

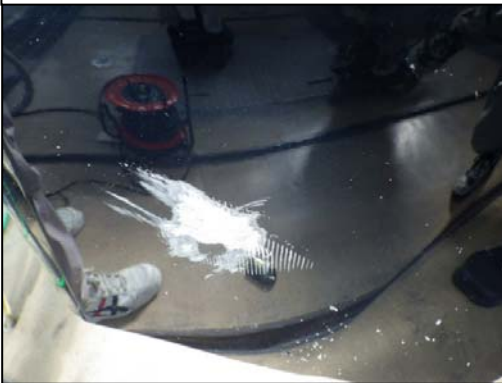
削り落とした状態

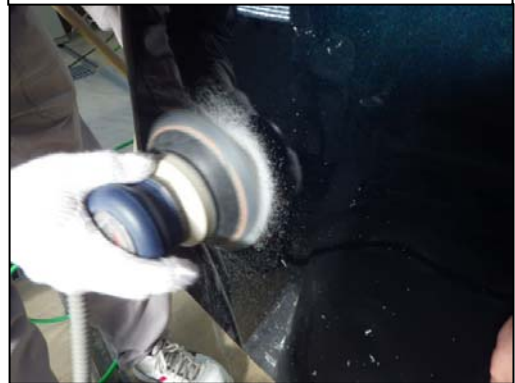
目消し作業

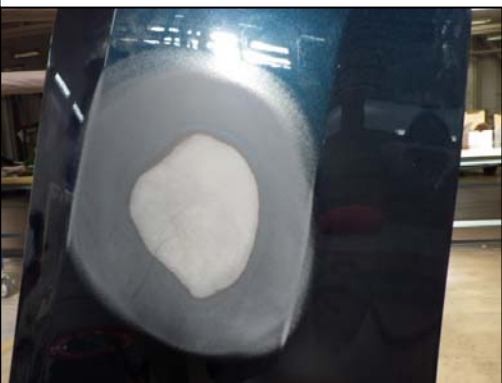
プラサフ研磨

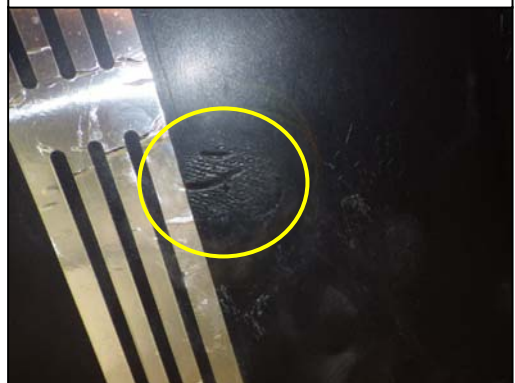
バンパー裏面の状態
